RELAZIONE D'INCHIESTA

**INCIDENTE OCCORSO ALL'AEROMOBILE
Jodel D 140 C, marche F-PIXX
Ghiacciaio di Tsa de Tsan, Comune di Bionaz (Aosta)
21 luglio 2005**

AGENZIA NAZIONALE
PER LA SICUREZZA DEL VOLO

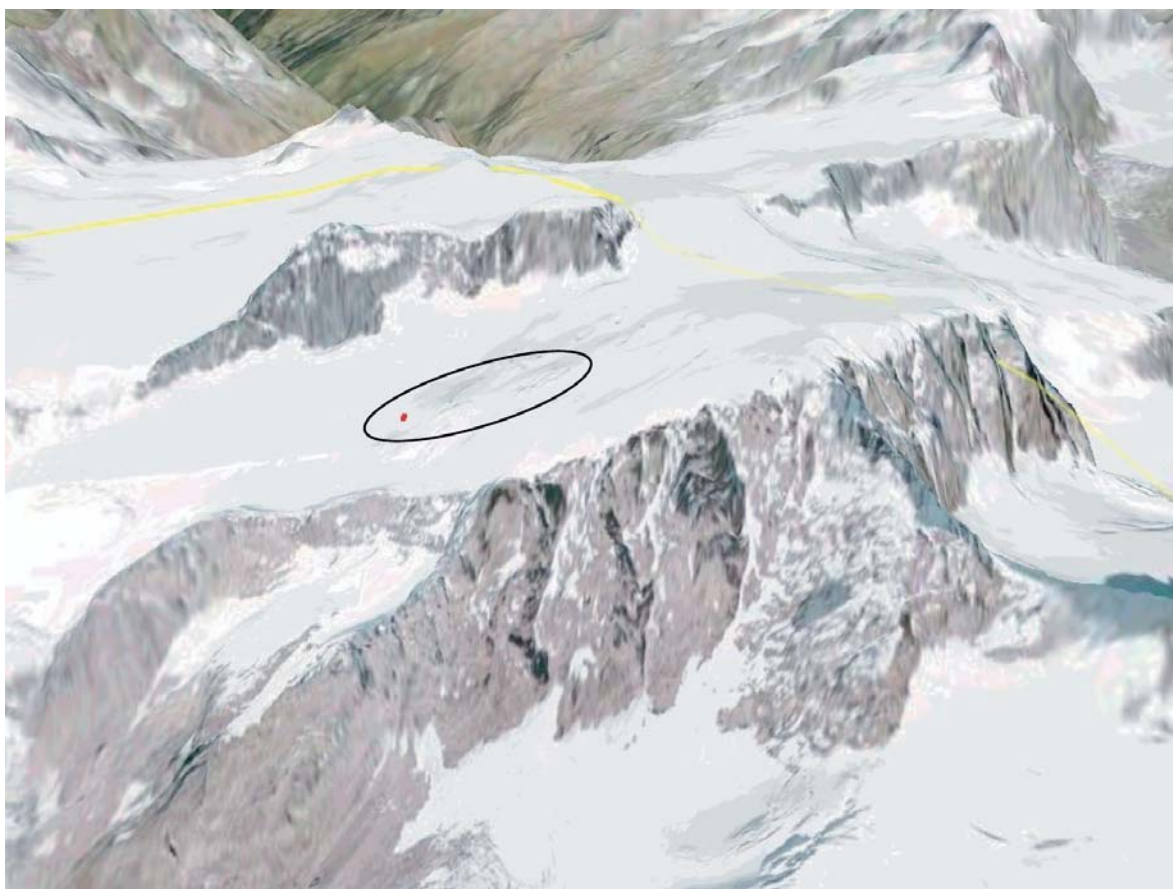
Figura n. 2: ghiacciaio di Tsa de Tsan, area di distribuzione dei rottami.

Il velivolo ha impattato il terreno in corrispondenza del ghiacciaio di Tsa de Tsan (figura n. 2); la parte superiore del ghiacciaio è limitata a Nord dalla Tête Blanche (3.724 m) e a Sud dal Col de la Division e dalla Tête de Valpelline (3.800 m). L'area di impatto iniziale è completamente ricoperta da ghiaccio e neve. La superficie è molto irregolare, essendo presenti saracchi e crepacci, ed in forte pendenza da Est (alto) a Ovest (basso). Il pendio degrada in basso in una parte meno ripida, dove sono stati ritrovati i rottami di dimensioni maggiori.

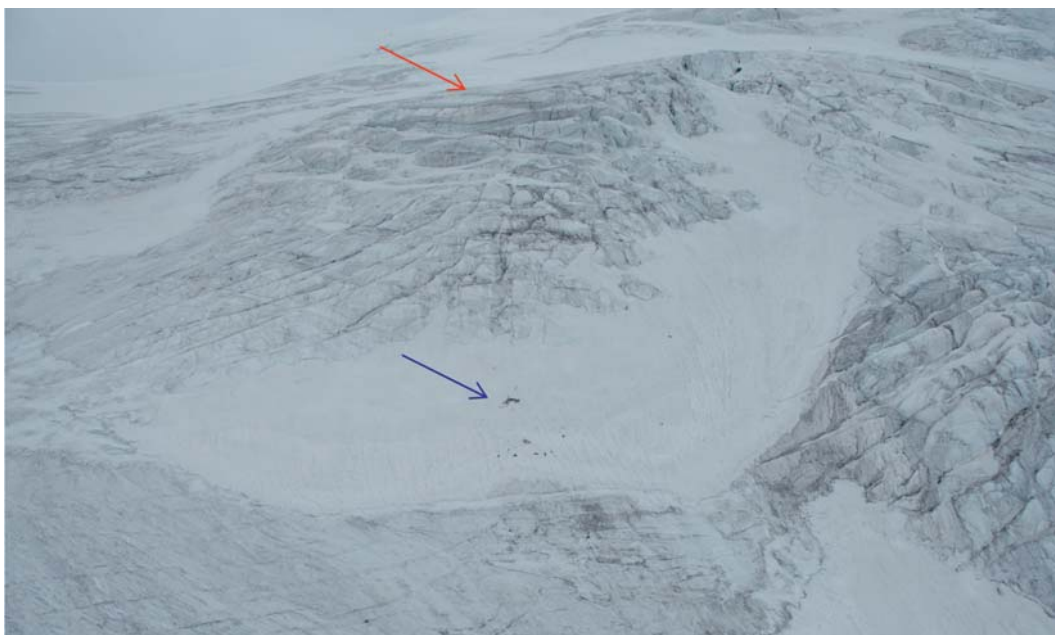
Durante il sopralluogo è stato possibile visionare il punto di impatto iniziale solo sorvolandolo, a causa della presenza di crepacci, all'interno dei quali sono caduti alcuni rottami del velivolo, parzialmente recuperati qualche mese dopo l'incidente. Il punto di impatto iniziale (indicato dalla freccia rossa nella foto n. 1) è 150 m circa più in alto rispetto all'area, indicata dalla freccia blu, in cui sono stati rinvenuti i rottami di peso e dimensioni maggiori.

I rottami erano sparsi lungo una linea disposta a circa 240°, grossomodo corrispondente alla linea di massima pendenza.

Foto n. 1: distribuzione dei rottami e punto di impatto iniziale (vista aerea frontale).

Dalla distribuzione dei rottami si evince che il velivolo, al momento del primo impatto, volava con una prua di circa 240°. Dopo l'impatto iniziale, che ha causato la distruzione e la separazione delle semiali e dei piani di coda, la fusoliera ha proseguito per inerzia precipitando più in basso nella posizione in cui è stata ritrovata.

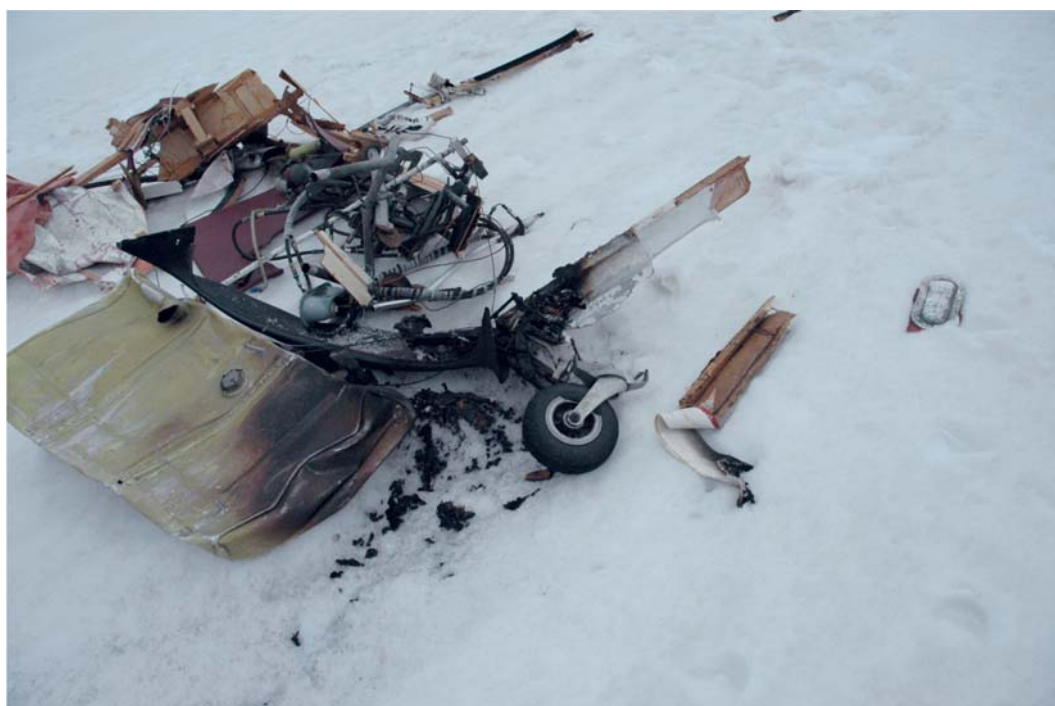
Foto n. 2: tracce di incendio in corrispondenza del serbatoio posteriore.

Sono state rilevate tracce di incendio in corrispondenza del serbatoio posteriore (foto n. 2), fortemente deformato per schiacciamento. La perlustrazione aerea della zona non ha evidenziato la presenza di parti dell'aeromobile prima della zona di impatto iniziale.

Le tracce di combustione in corrispondenza del serbatoio posteriore sono da ascrivere ad un incendio di limitate proporzioni successivo all'impatto, alimentato dal carburante fuoriuscito

dopo la rottura del serbatoio.

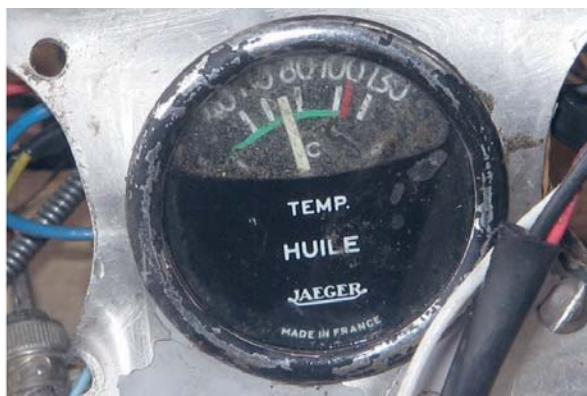
Tutte le parti della struttura esaminate presentavano rotture da sovraccarico di tipo dinamico. Gli indicatori degli strumenti disponibili (quantità carburante, temperatura olio motore, voltmetro, bussola, orizzonte artificiale) erano liberi di muoversi, e non hanno quindi fornito elementi utili a stabilire i valori indicati al momento dell'impatto.

Foto n. 3: termometro olio motore.

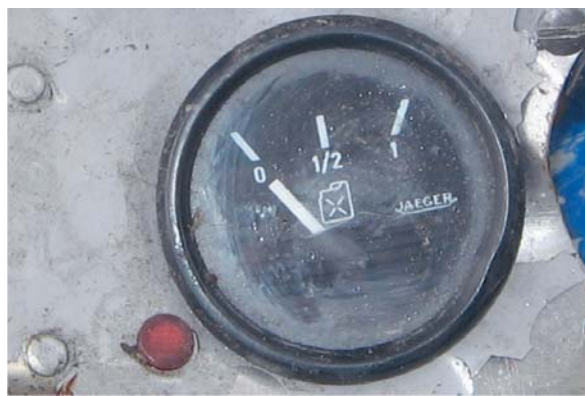
Foto n. 4: indicatore quantità carburante.

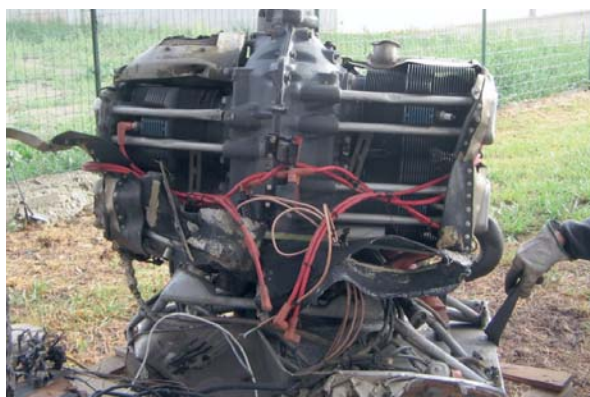
Il motore è maggiormente danneggiato nella parte inferiore ed anteriore (foto n. 5 e n. 6). Non vi sono evidenze di incendio.

Foto n. 5: motore (vista lato superiore).

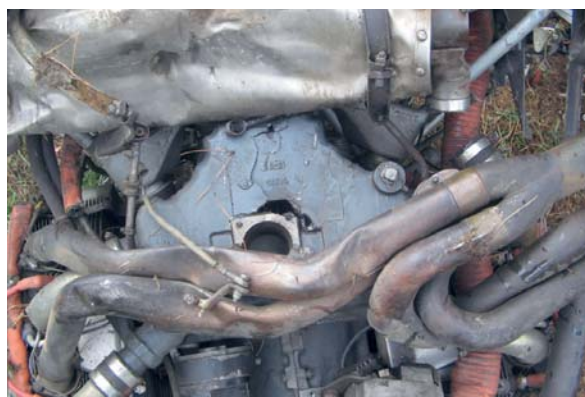
Foto n. 6: motore (dettaglio lato inferiore).

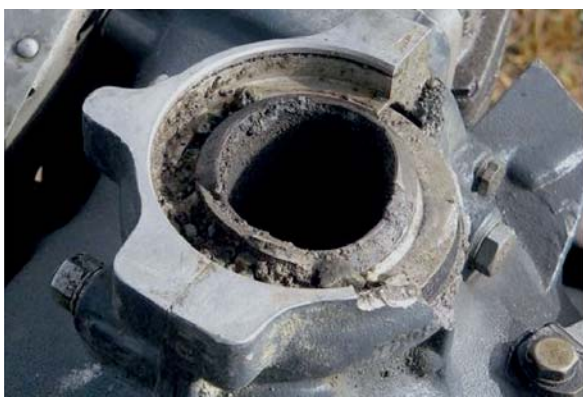
L'elica ed il carburatore non sono stati recuperati, non permettendo così di ricavare eventuali indicazioni utili a determinare la potenza erogata al momento dell'impatto. La rottura dell'albero dell'elica appare priva di evidenti segni di deformazione plastica. La superficie di frattura si sviluppa su una superficie inclinata approssimativamente a 45° (foto n. 7) e piana, ad eccezione di un 20% circa di sezione residua (zona tratteggiata in foto n. 8), ove si rileva una grana più grossolana, che costituisce la parte finale della rottura.

Foto n. 7: rottura albero dell'elica.

Tali caratteristiche sono tipiche di una rottura per sovraccarico di un materiale duro e pertanto piuttosto fragile. Il sovraccarico, presumibilmente di tipo dinamico, si è prodotto a seguito di una sollecitazione a flessione agente secondo la direzione della freccia in foto n. 8.

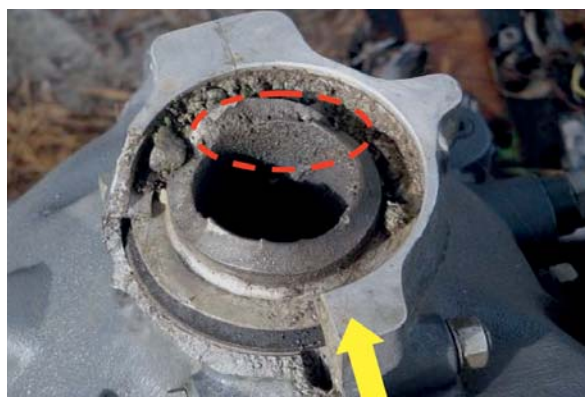
Foto n. 8: rottura albero dell'elica.
